Topic: HP LaserJet Pro 200 color MFP M276NW - ERRO 50.7 - SOLUCIONADO

Subject: Re: HP LaserJet Pro 200 color MFP M276NW - ERRO 50.7

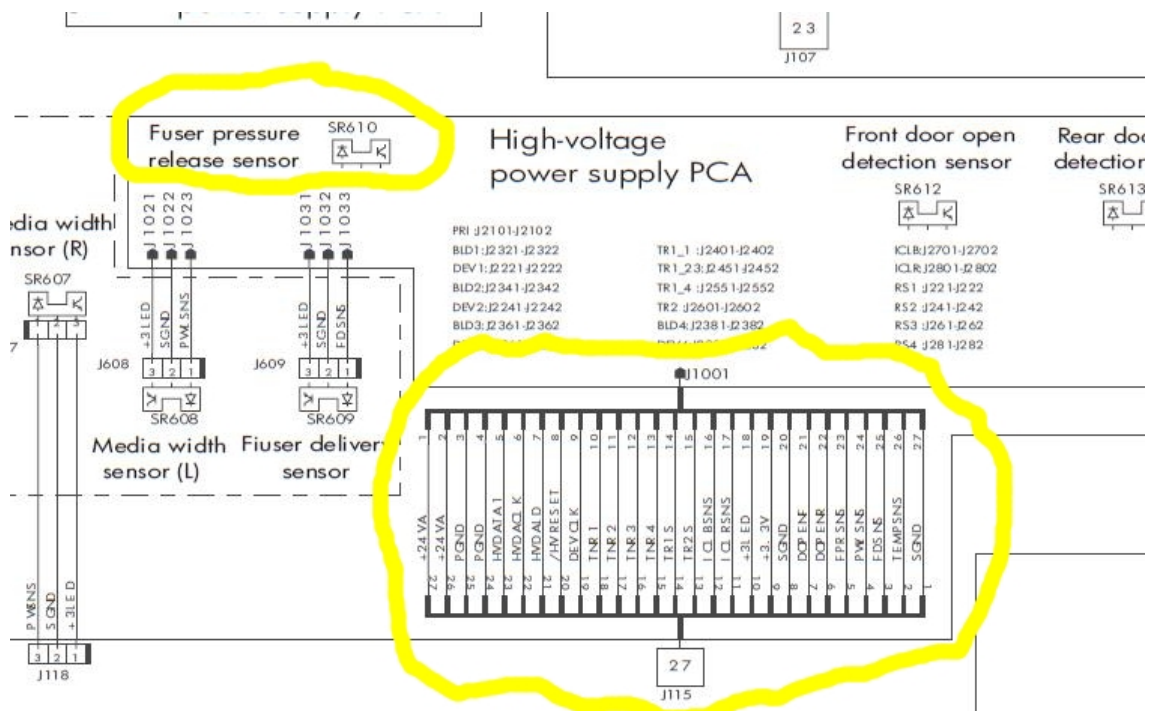
Localizei o sensor do erro na palca de alta, veja se não está com defeito, sujo ou solda fria e também é comum nas HP oxidar cabo flat, com uma Scotch brite eu limpo eles e já resolvi alguns problemas cabeludos só limpando o contato do cabo e como as informações deste sensor saem pelo flat da fonte de alta se tiver um mau contato pode ser a causa do problema.
